CANTIERE: "CONDOMINIO CINZIA"

LUOGO: PORDENONE

ANNO: 2009

MANUTENZIONE ORDINARIA E STRAORDNARIA SU VECCHIO FABBRICATO AD USO RESIDENZIALE.

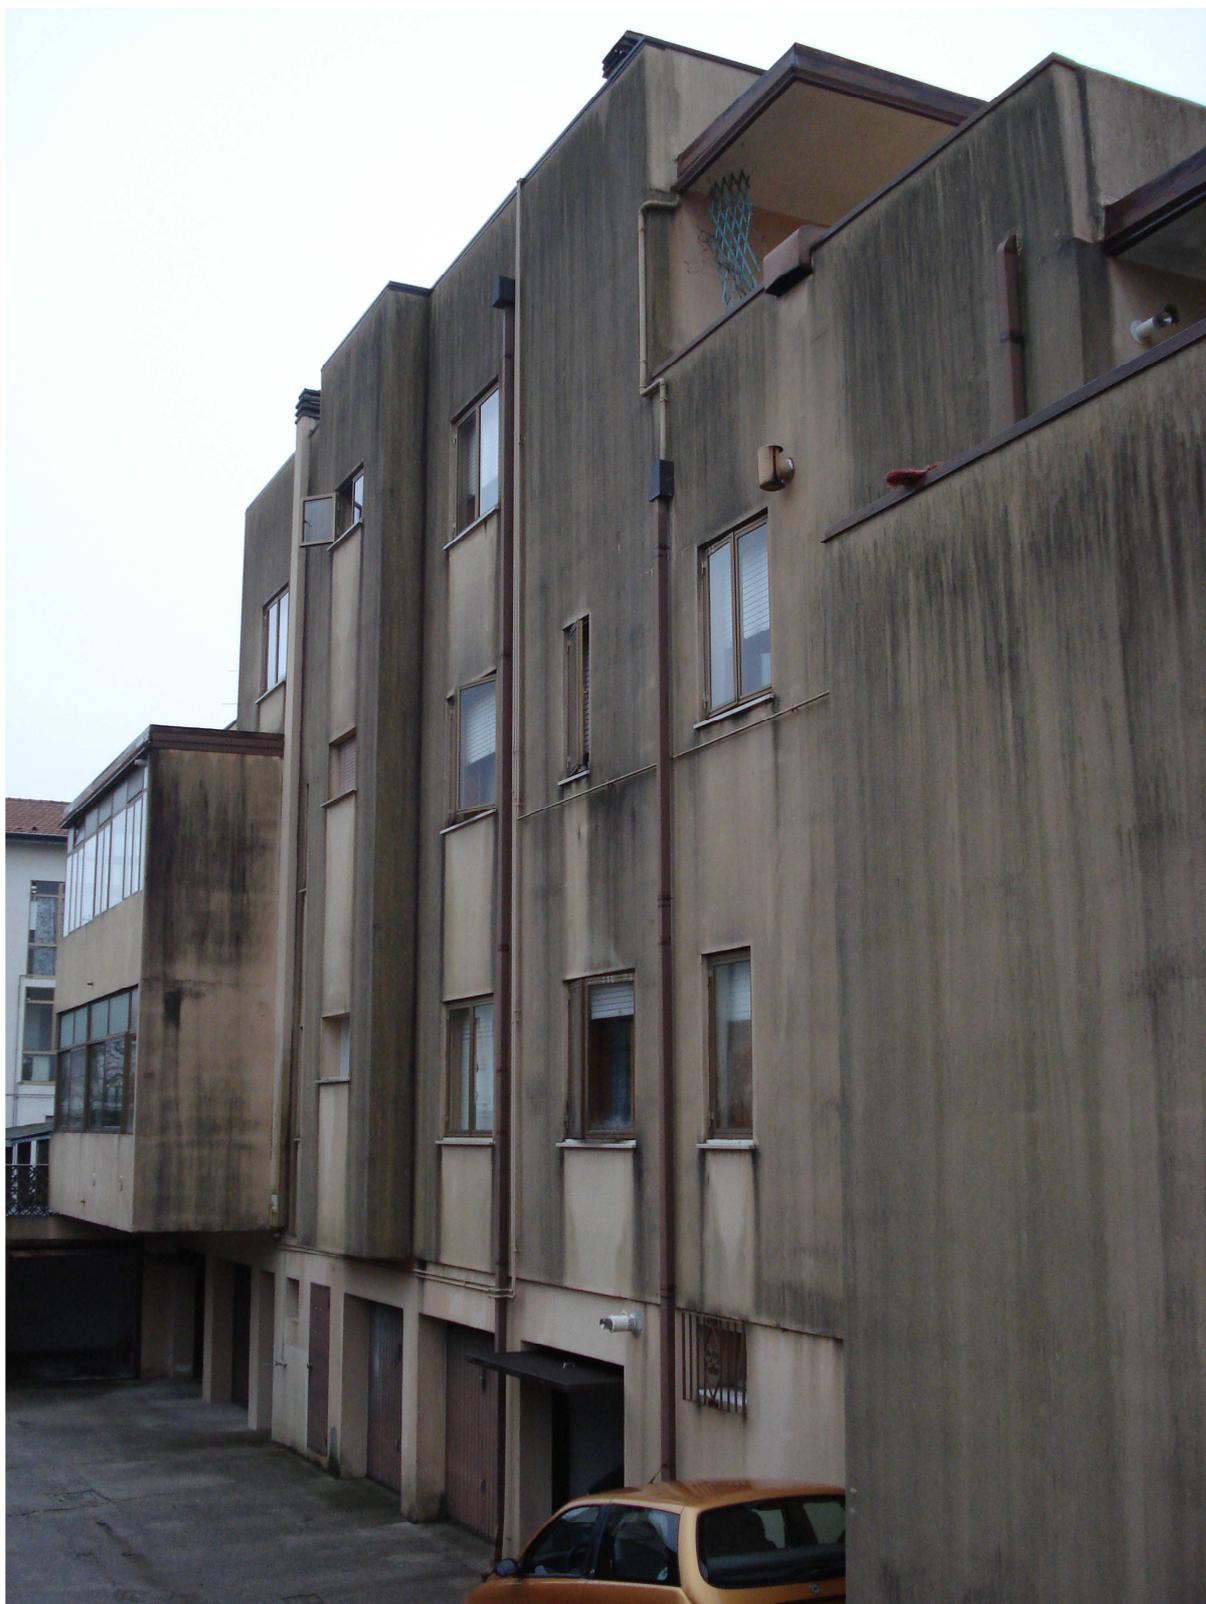
I lavori sono iniziati con l'idrolavaggio completo di tutte le superfici; il fabbricato non subiva nessun tipo di intervento da oltre vent'anni e lo stato delle pareti erano molto degradate: presentavano infatti spore di

muffa ed alghe, nonché di sporcizia causata da anni di assorbimento dello smog, soprattutto le facciate esposte a nord-est.

Il primo passo è stato quindi, quello di applicare un fungicida sulle superfici da trattare mediante l'utilizzo di una piattaforma aerea e lavare il tutto con una pressione di 200 atmosfere, così da asportare anche pitture fatiscenti e malte degradate.

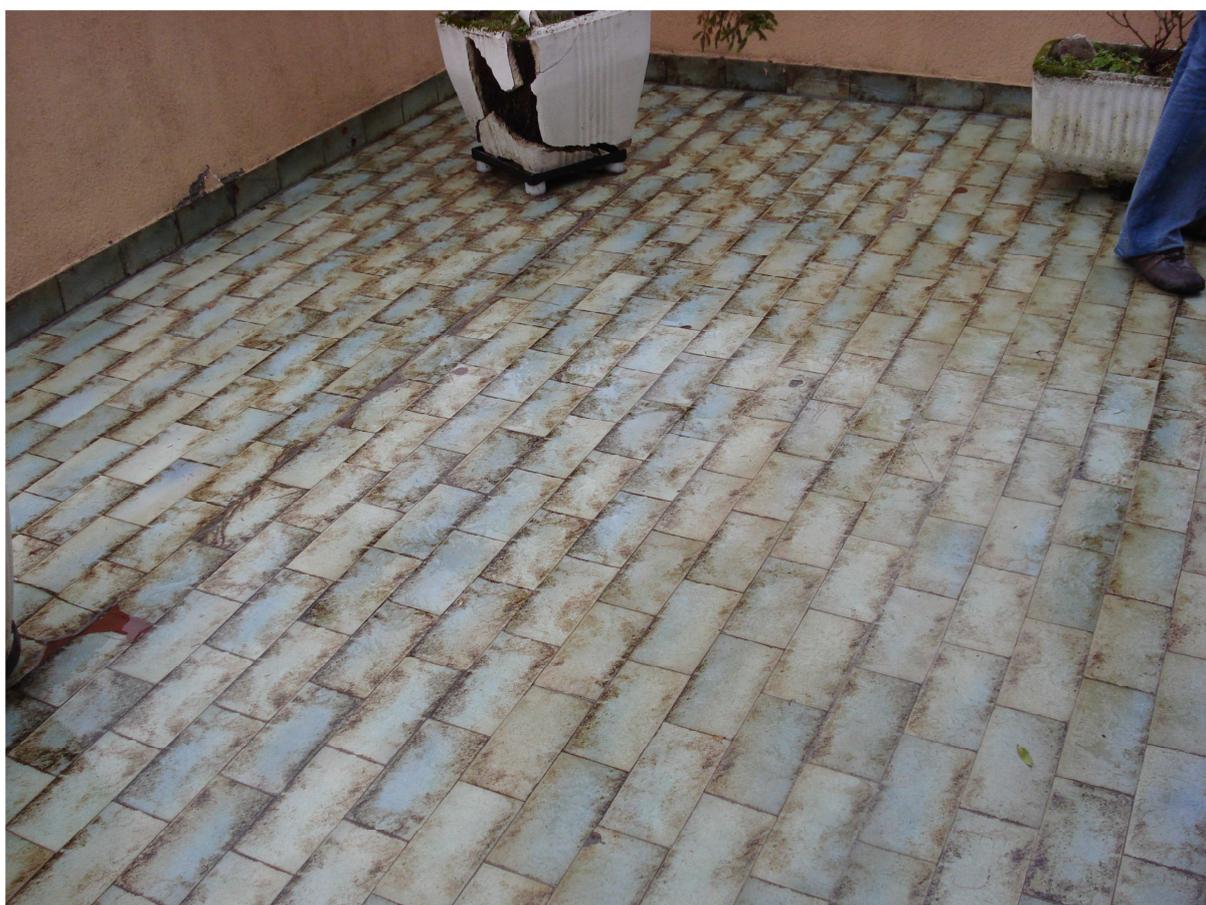
Le terrazze sono state costruite sfalsate rispetto ai locali sottostanti, quindi metà terrazza copre metà soffitto del soggiorno sottostante. Questo comportava, con il deterioramento della pavimentazione, delle infiltrazioni, maggiori nei punti di scolo dell'acqua.

Dapprima è stato demolito lo strato esistente di pavimentazione, e poi sono stati modificati le bocchette di scolo dell'acqua, spostandoli verso l'esterno della terrazza.

Dopo aver posato uno strato di guaina isolante, incollata su quella esistente ed isolato adeguatamente anche i fori di scolo dell'acqua, siamo passati al getto del massetto, dando una pendenza adeguata per facilitare il defluire delle acque piovane.
