CANTIERE: "CONDOMINIO CINZIA"

LUOGO: PORDENONE

ANNO: 2009

MANUTENZIONE ORDINARIA E STRAORDNARIA SU VECCHIO FABBRICATO AD USO RESIDENZIALE.

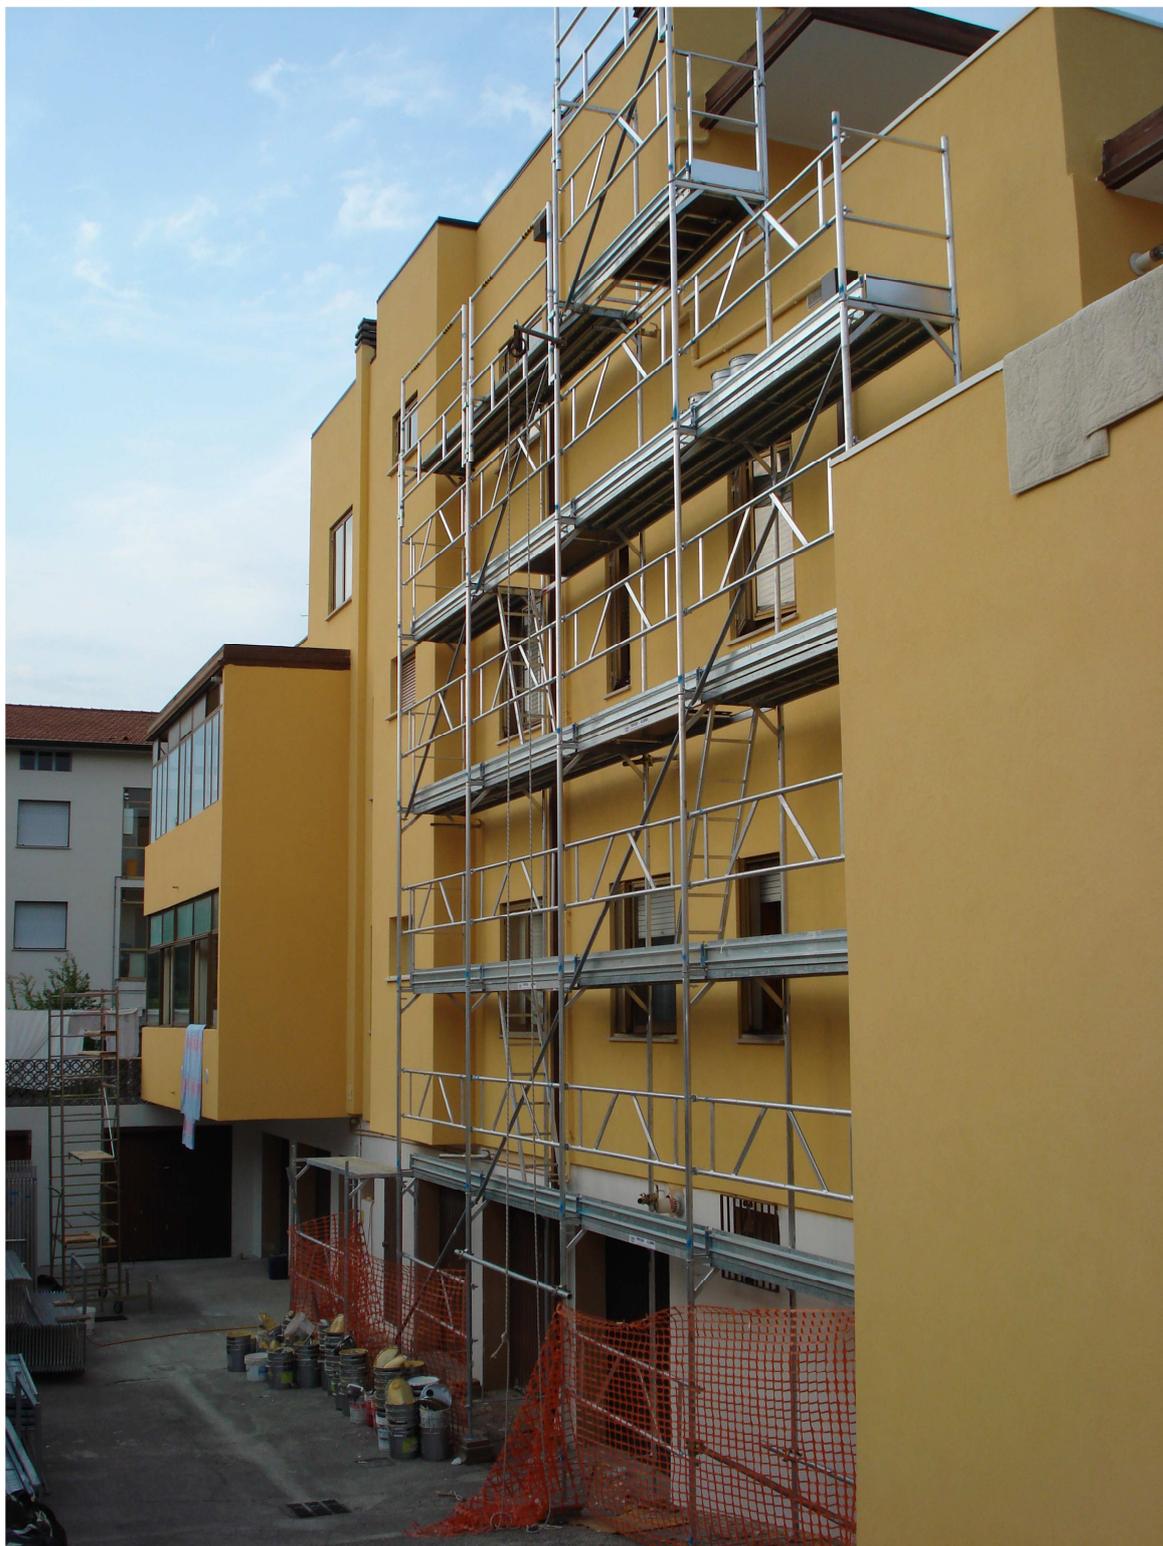
Successivamente abbiamo applicato la finitura definitiva, un rivestimento Silossanico, spessore 1.2mm, con due diverse tonalità di colore, per movimentare l'estetica del fabbricato.
