CANTIERE: "ABITAZIONE PRIVATA"

LUOGO: PRECENICCO (UD)

RISANAMENTO DI UNA PARETE SU UNA ABITAZIONE PRIVATA.

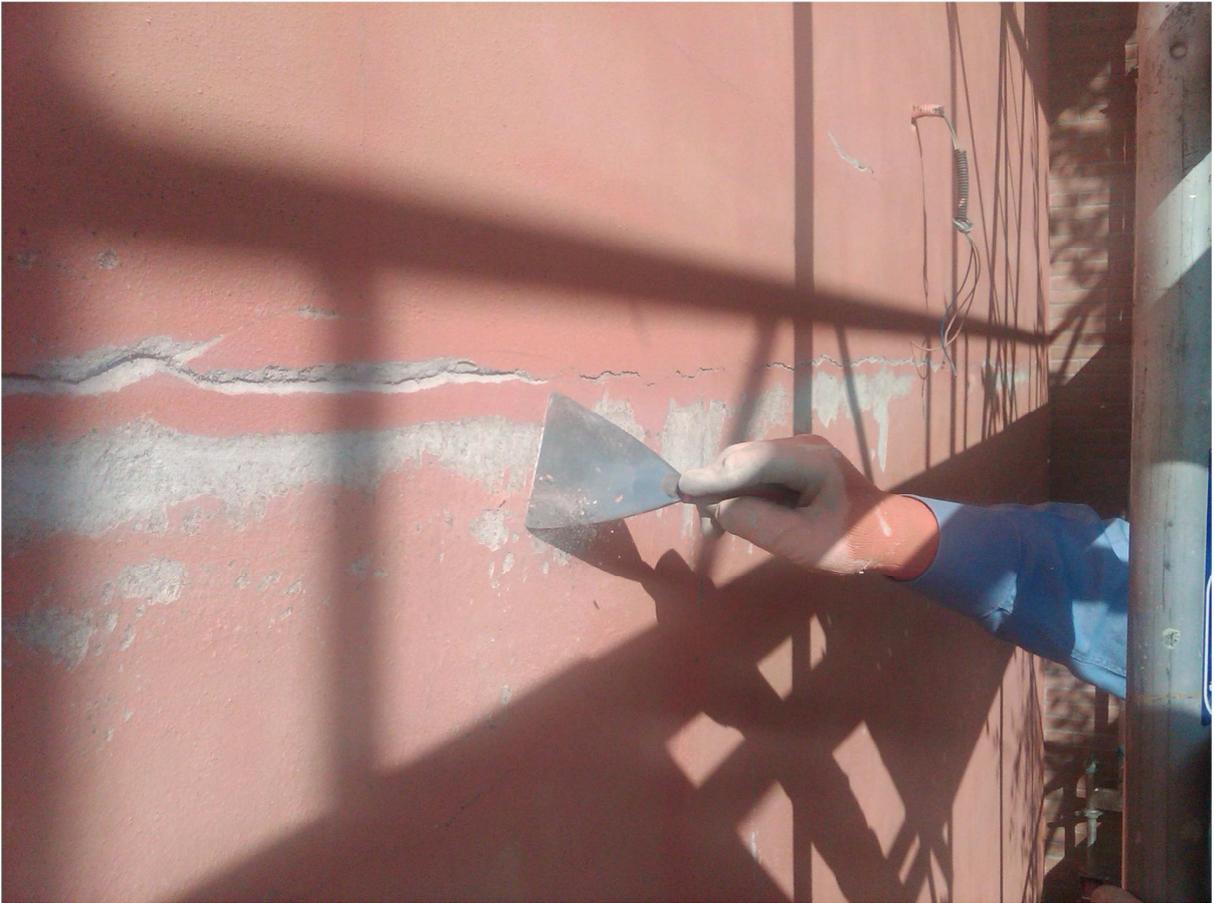
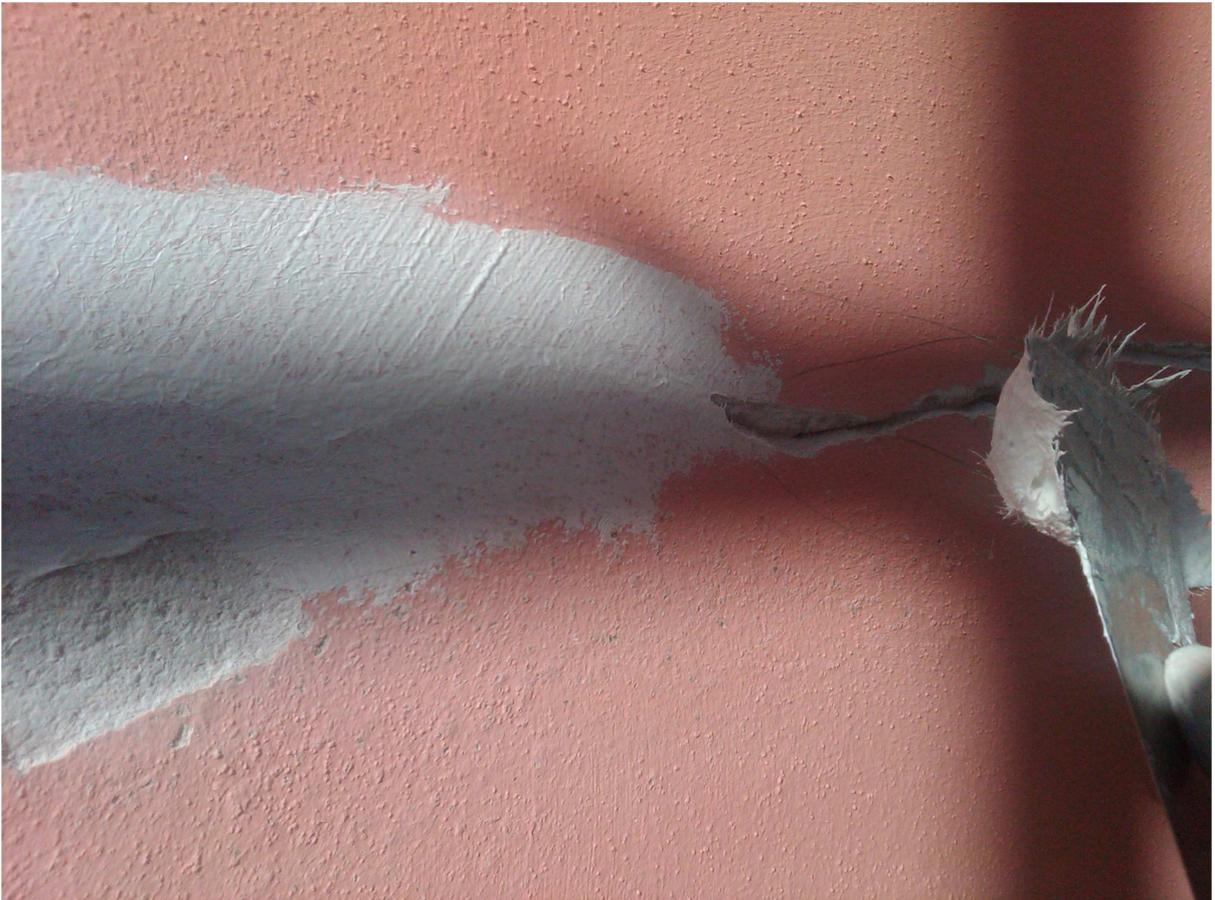
Dapprima, come si può vedere nelle immagini successive, abbiamo pulito accuratamente le crepe togliendo il materiale non aderente alle superfici, passando poi al riempimento delle stesse con uno stucco speciale, fibrorinforzato, della linea Sigma, l'Aquadur Paste.

Essendo una parete soggetta a continue vibrazioni e quindi movimenti strutturali, abbiamo scelto di intervenire con un ciclo elastico, al fine di non irrigidire nuovamente la struttura contribuendo al riaffiorare del fenomeno.

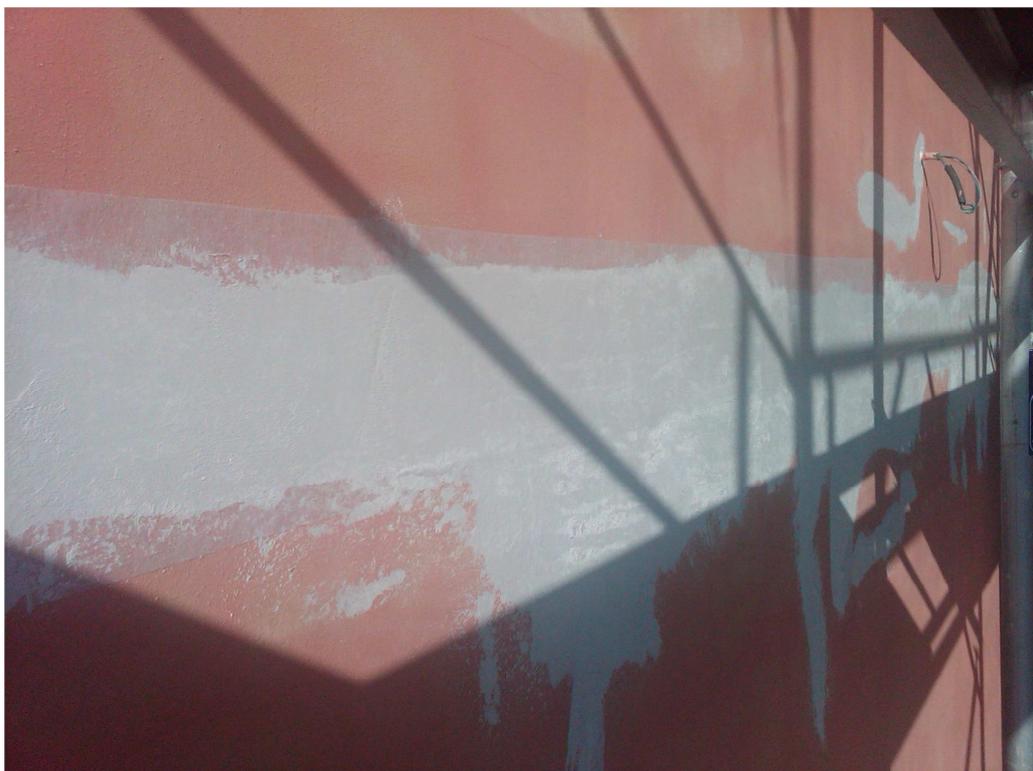
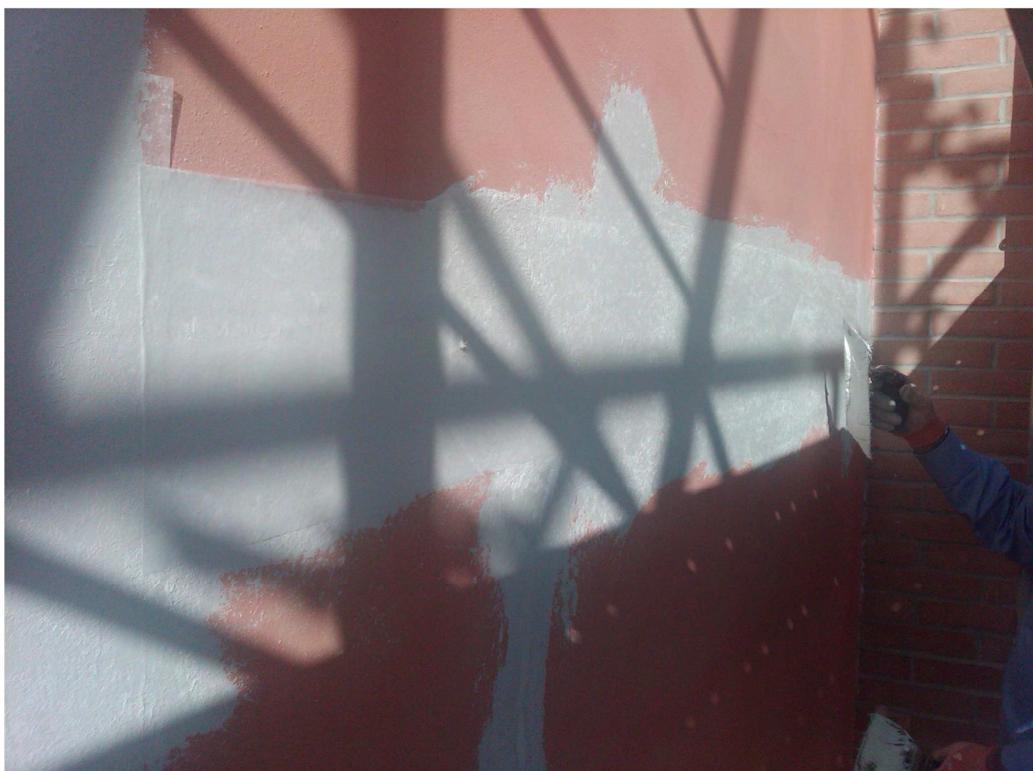
Successivamente abbiamo applicato una rete speciale Sigma Armature, in fibre di vetro, sempre della stessa linea, procedendo con altre due mani di stuccature con la medesima pasta.

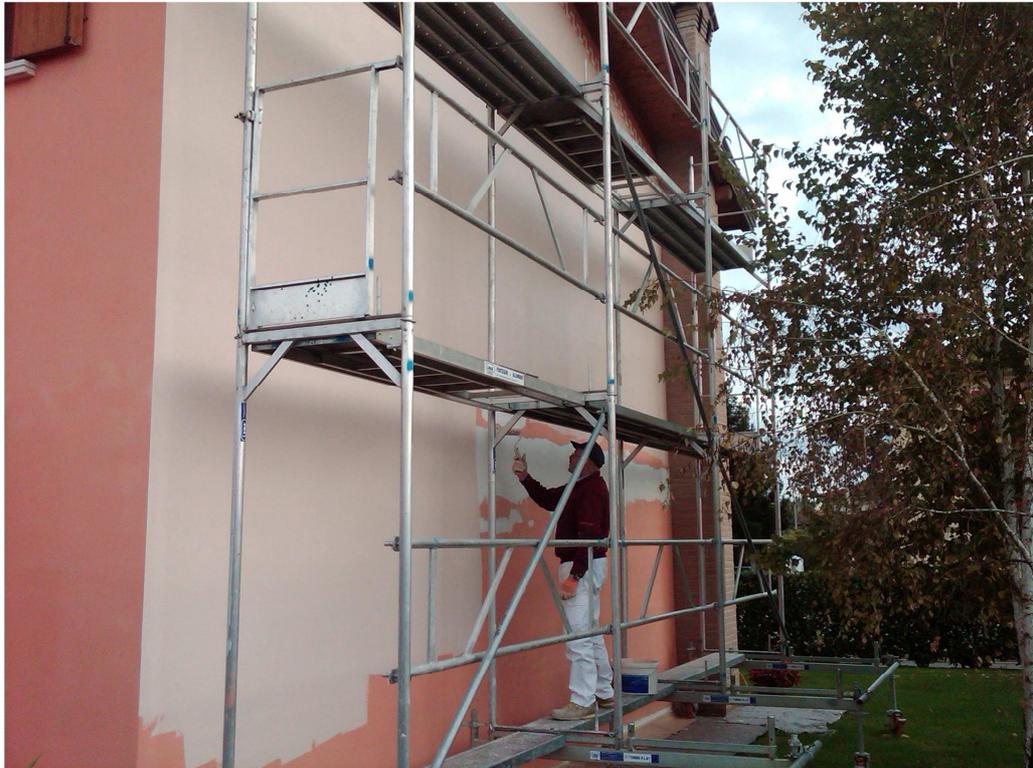
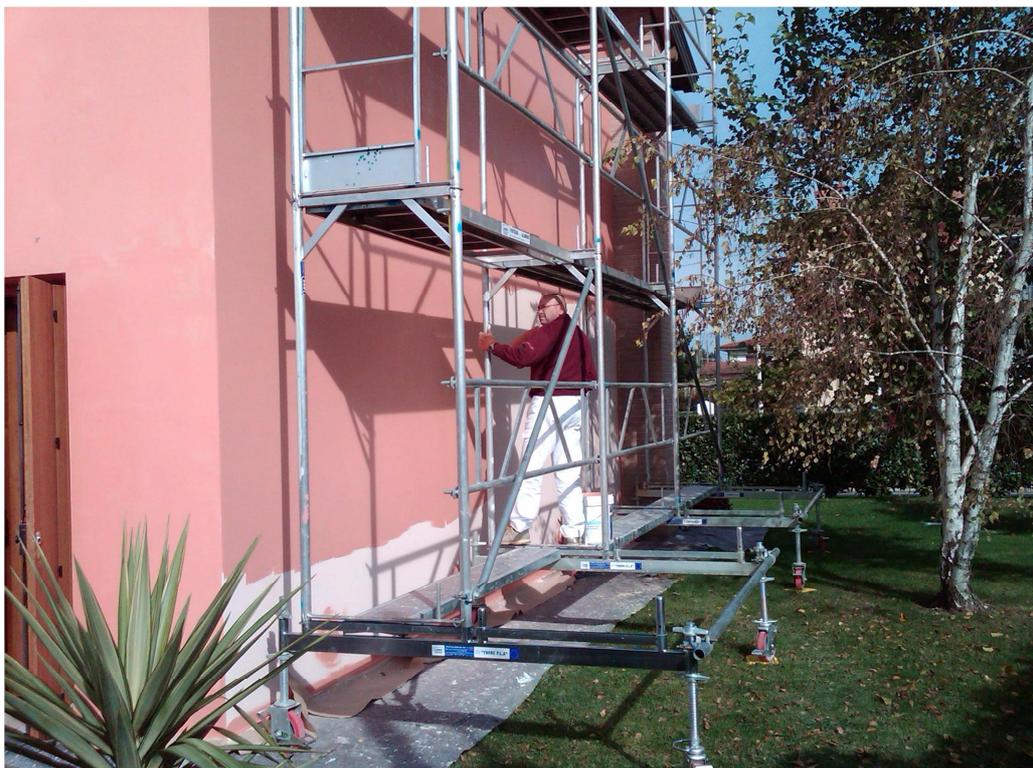
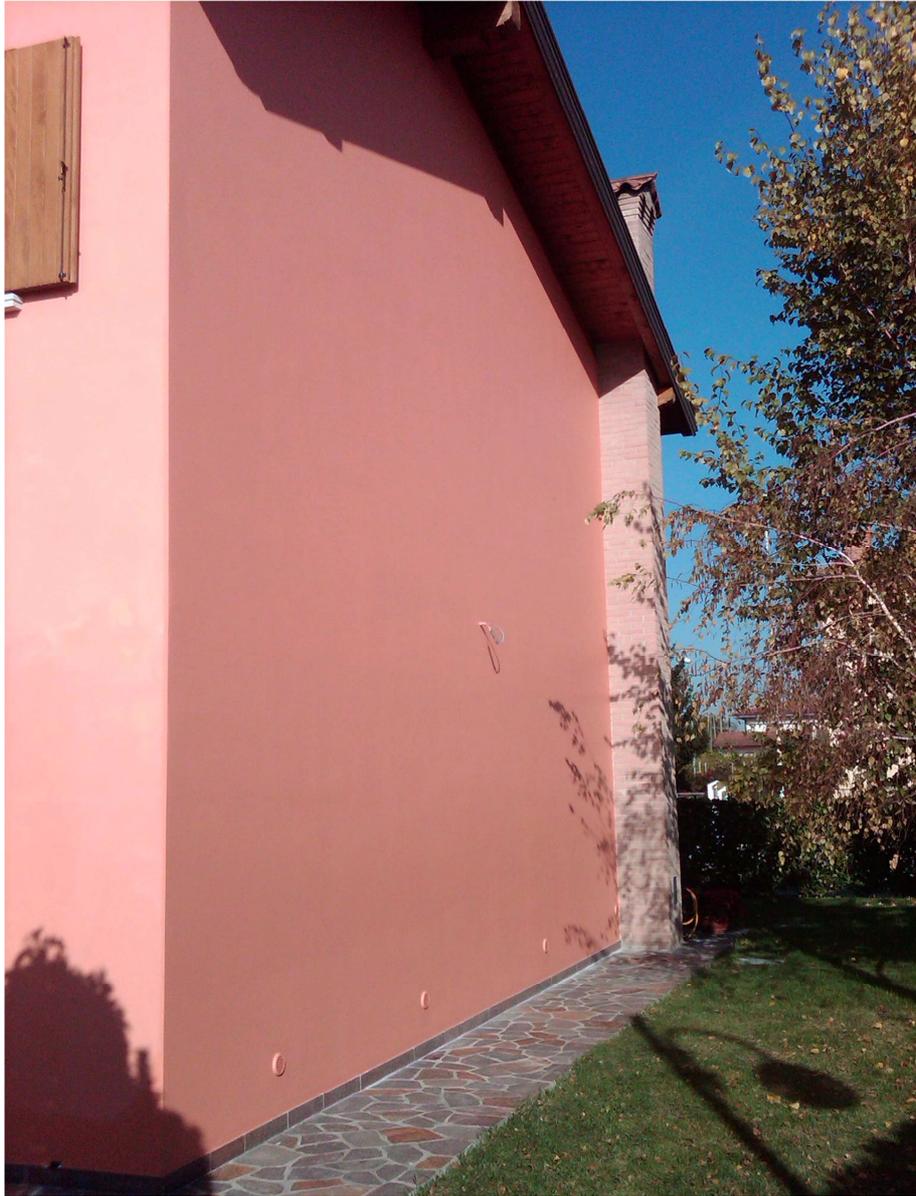
Atteso il tempo di maturazione necessario, siamo passati all'applicazione di un fondo isolante polisilossanico riempitivo fibrorinforzato ed elastico, il Rissgrund 5in1, e successivamente con la finitura elastica ad elevata traspirabilità per facciate esterne, Hydro Active, stesa a due mani. Vediamo alcune immagine nelle foto qui di seguito.
